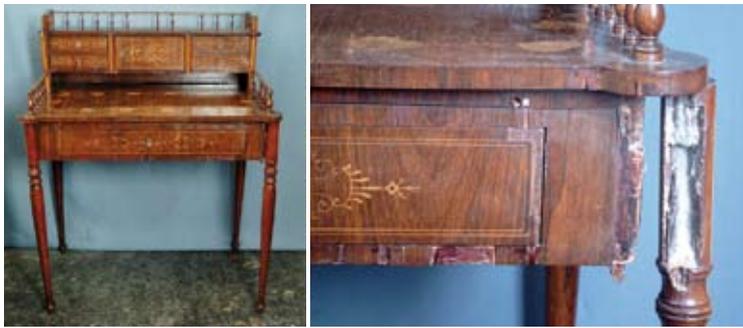
01

» **Objekt**
Damenschreibtisch, 19. Jh., Privatbesitz

» **Materialien**
Eiche (Konstruktionsholz),
Palisander (Furnier)

» **Restaurierung**
Die durch gelöste Verbindungen und Verwöl-
bungen instabil gewordene Gesamtstruk-
tion wurde wiederhergestellt. Fehlende Objekt-
teile (gedrechselte Säulen und Furniere) wurden
ergänzt.

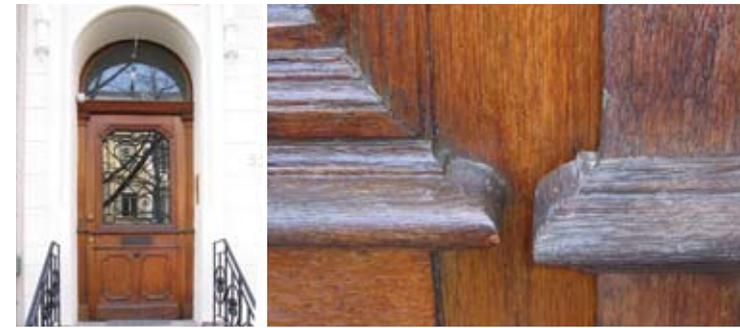
04

» **Objekt**
Haustür, Bonner Südstadt, 19. Jh.

» **Materialien**
Eiche, Metall, Glas

» **Restaurierung**
Die durch Rußablagerungen stark verschmutzte
Haustür wurde gereinigt und mit einem Überzug
versehen. Konstruktive Fugen wurden mit einem
elastischen Kitt geschlossen.

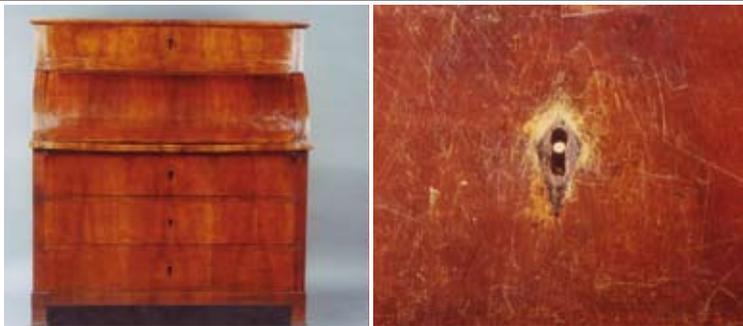
02

» **Objekt**
Zylinderbüro, 19. Jh., Privatbesitz

» **Materialien**
Nadelholz (Konstruktionsholz),
Nussbaum (Furnier)

» **Restaurierung**
Auf der Oberfläche befand sich ein nicht origi-
naler, stark verkratzt und getrübt Firnis.
Dieser wurde mechanisch abgenommen ohne
den darunter liegenden Firnis zu entfernen.

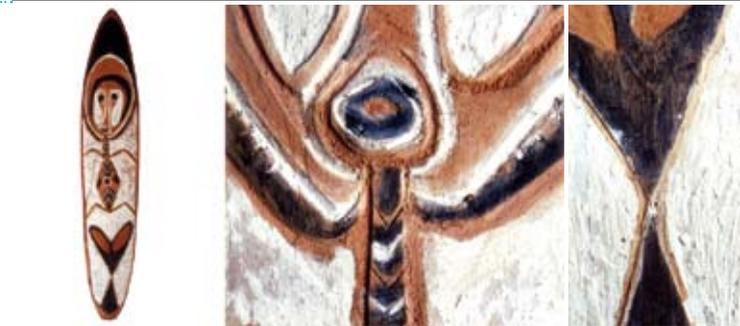
05

» **Objekt**
Ahnenbrett, Neuguinea,
Linden-Museum Stuttgart

» **Materialien**
Holz, Fassung

» **Restaurierung**
Die verlustgefährdete matte Malschicht auf dem
Objekt wurde gefestigt. Es handelte sich hierbei
sowohl um locker aufliegende Schollen als auch
um eine leicht pudrende Oberfläche.

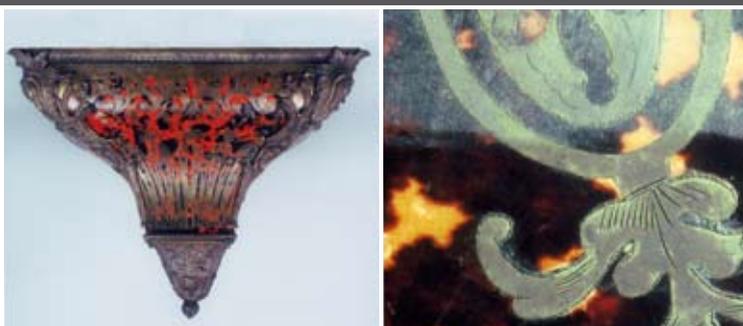
03

» **Objekt**
Uhrenkonsole mit Boule-Marketerie, 19. Jh.,
Kunstgewerbemuseum Berlin

» **Materialien**
Nadelholz (Konstruktionsholz),
Schildpatt, Messing

» **Restaurierung**
Die abgelösten und teilweise stark deformierten
Messingeinlagen wurden zurückgeformt und
verklebt. Das Objekt wurde unter Berücksichti-
gung der gealterten Oberfläche (Metallpatina)
gereinigt.

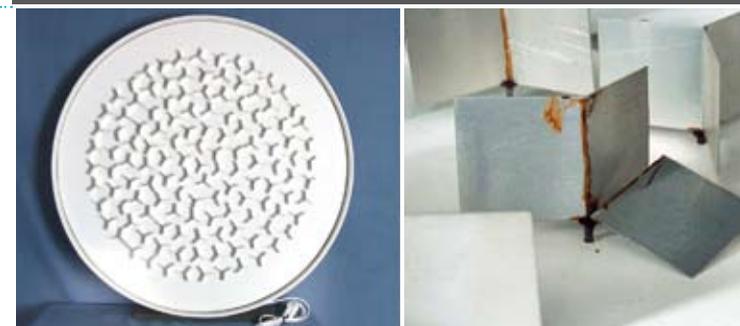
06

» **Objekt**
Reflektierende Y-Lamellen auf Weiß,
kinetisches Objekt, Gerhard von Graevenitz, 1963

» **Materialien**
Spanplatte, Hartfaserplatte,
Aluminium, Gummi, PVC, Elektromotor

» **Restaurierung**
Der Großteil der gelösten Aluminiumlamellen
wurde wieder fixiert. Es mussten unsachgemäße
Klebungen entfernt werden. Die Mechanik wurde
justiert und die Bewegungsfähigkeit wieder
hergestellt.
